# 新潟下越雪害の概要

## Outline of Snow Damage in Southern Niigata Prefecture

東北電力株式会社

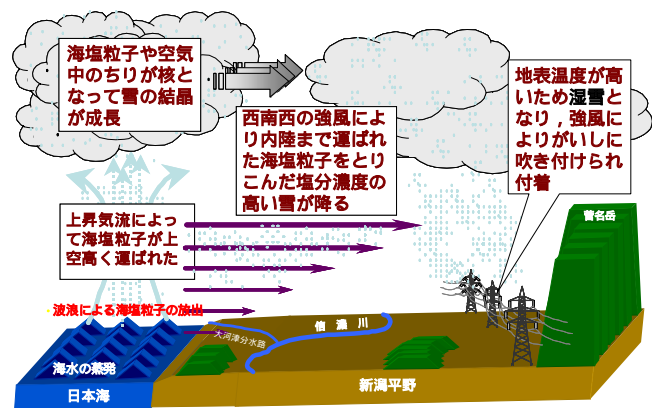
図4 海塩粒子を含んだ雪の降雪概要

海水の蒸発および波浪により、海から放出された海塩粒子は、強い寒気の影響により起こった上昇気流に乗って、上空高くまで運ば

れたものと推定される。上空では、この海塩粒子や空気中の塵が核となって雪の結晶が成長し雪片となる。この雪は、内陸に運ばれ、山にさえぎられ降雪するが、地表温度が高いため湿雪となった。（図4）

この降雪には、海塩粒子が西南西の強風により運ばれ、さらに塩分の供給があったものと推察される。

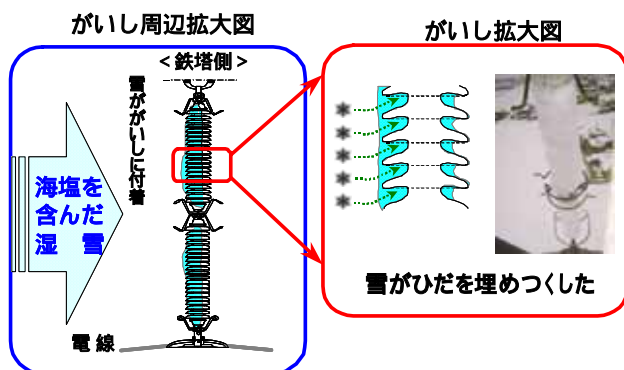
図5 がいしへの着雪概要

この塩分を含んだ湿った雪が、強風によりがいしに吹きつけられ、ひだの奥まで入り込み、ついにはひだを埋めつくし固結したため、

がいしの絶縁耐力が低下したものと考えられる。(図5)
