# 新潟下越雪害の概要

## Outline of Snow Damage in Southern Niigata Prefecture

東北電力株式会社

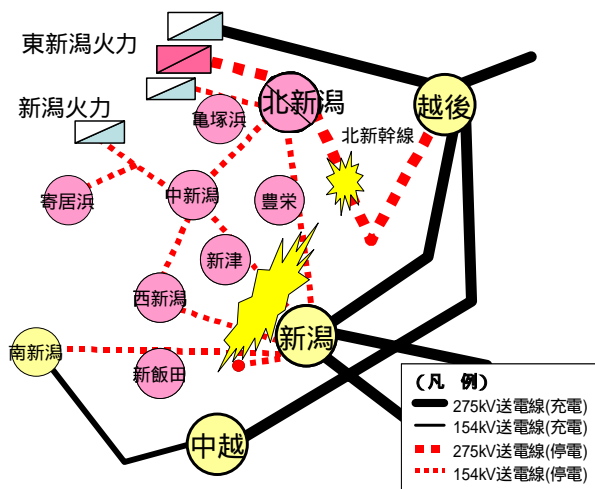
図 1 事故発生時の送電系統

新潟県下越地域の事故発生時の送電系統の概要を図 1 に示す。

12 月 22 日は、朝 6 時 40 分頃から 275kV 北新幹線にギャロッピングによる事故が度々発生し、8 時 12 分には 275kV 北新幹線 2 号が停止中に、275kV 北新幹線 1 号に事故が発生した。さらに、8 時 17 分には、複数の 154kV 送電線で塩雪害による事故が発生した。このため、新潟変電所から電力を供給している複数の送電ルートが絶たれ、広範囲な地域で長時間の停電に至った。

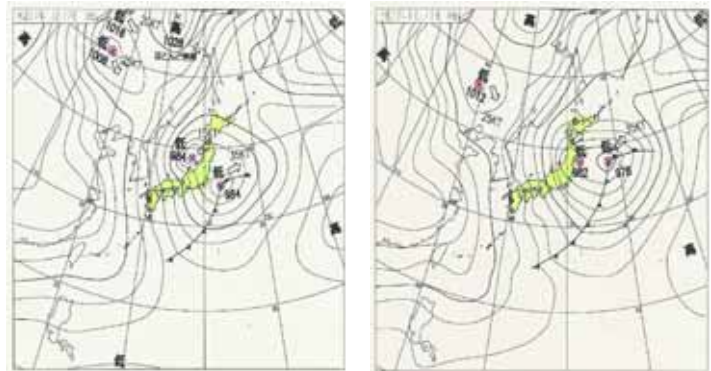
図 2 停電時の気象の状況(地上天気図)

平成 17 年 12 月 22 日の気圧配置は図 2 に示すとおり、本州南岸を進む“主低気圧”と、新潟付近を進む“小低気圧”が存在する“二つ玉低気圧パターン”になっていた。このうち、小低気圧は 22 日 3 時には佐渡付近で中心気圧 984 hPa に発達し、22 日 9 時には東北南部を通過して太平洋に進んでいる。

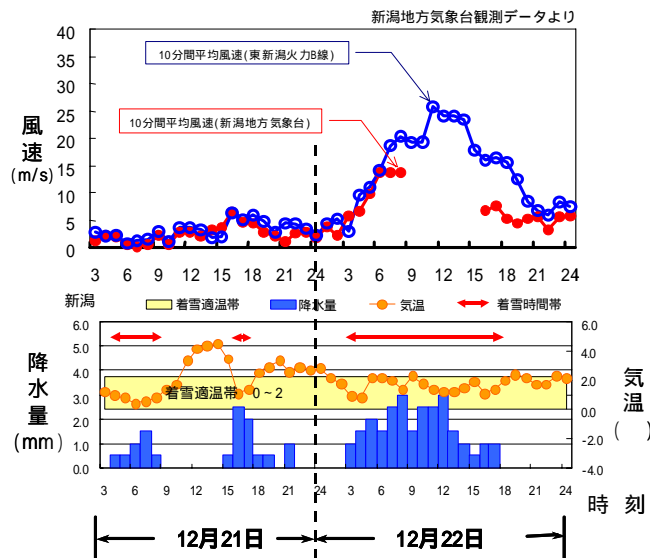
図3 停電時の気象の状況（風・降水・気温の推移）

このときの気象状況を新潟地方気象台で観測されたデータで見たものが図3となる。12月22日は、雪が3時頃より降り始め、低気圧の通過とともに6時から8時の間、10分間平均風速で10m/sを超える強風が続いた。新潟地方気象台観測の風速値は、9時から15時までのデータが欠損（今回の停電の為）しているが、欠損部分のデータを東新潟火力B線の気象データとの前後関係から類推すれば、同様な強風が長時間にわたり続いていたことが推定できる。また、気温は3時から17時までの間、着雪適温帯と言われる0～2程度であり、湿った雪が着雪しやすい状況であった。

この気象状況は新潟地方気象台における過去30年間の観測記録から、着雪適温帯における10分間平均風速について、その気温を記録した3時間の平均風速および3時間の累積降水量とともに最大値を示しており、着雪適温帯での降水量が多い中で、長時間強風が吹き続けたという、送電線にとって過去に経験のない厳しい気象条件であった。
